## ERDBEBENINGENIEURWESEN UND BAUDYNAMIK

- S 2 **Die Erdbebenserie in der Emilia-Romagna im Mai 2012: Schäden an Industriehallen und geotechnische Aspekte**  
T. Wenk, M. Baur, B. Duvernay, A. Paparo
- S 8 **DGEB – Erkundungsreise, Mai 2012: Erdbebenserie Emilia-Romagna in Norditalien**  
J. Rosin, F. Taddei, T. Schmitt
- S 15 **Einsatz von duktilem Beton zum Schutz gegen hochdynamische Einwirkungen**  
H. Sadegh-Azar, R. Borsutzky, S. Hauser

# Die Erdbebenserie in der Emilia-Romagna im Mai 2012: Schäden an Industriehallen und geotechnische Aspekte

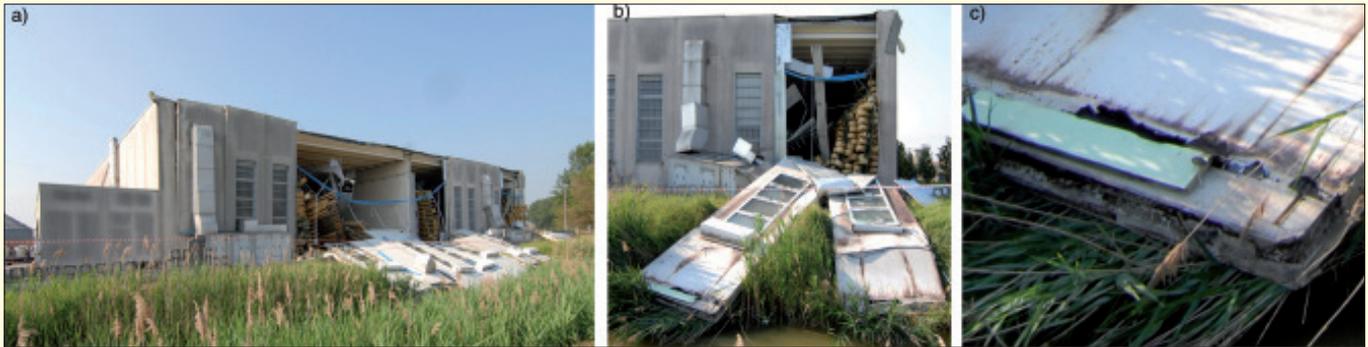
Bild 2. Lagerhalle für Parmesan mit umgekippten schweren Fassadenplatten in Moglia (a, b). Detailansicht (c) der Oberkante der linken Fassadenplatte in (b).

Heruntergefallene Fassadenplatten waren ein weit verbreitetes Schadenbild bei Industriehallen. Meist handelte es sich um schwere Fassadenplatten aus Beton mit schwacher Verankerung oder ohne erkennbare Verankerung für Horizontalkräfte am Tragwerk der Halle. Bild 2 zeigt eine Lagerhalle für Parmesan mit umgekippten Fassadenplatten in Moglia, **Bild 3** zeigt die Halle einer Essigfabrik in Motta, wo durch die umgekippte Fassade ein Tank-Anhänger beschädigt wurde. Bei der neuen Lagerhalle in Cavezzo in **Bild 4** lässt sich eine typische Verankerung der Fassadenplatten bei Konstruktionen aus Stahlbeton-Fertigteilen erkennen. In den Stahlbeton-Fertigteilstütze sind vertikale Ankerschienen für Fassadenanker eingelassen (Bild 4b). Der daraus herausgerissene schwache Fassadenanker in den Bildern 4c

Die Schäden an Maschinen, Lagergut und sonstigen Ausrüstungen in den Hallen waren meist größer als die Schäden an den Hallen selbst. Hinzu kommen Folgeschäden durch Produktionsausfall. Auch in den nicht eingestürzten Hallen entstanden große Schäden an den Inhalten infolge umgestürzte Lagerregale, wie z.B. in Bild 2 bei der Parmesan-Halle.

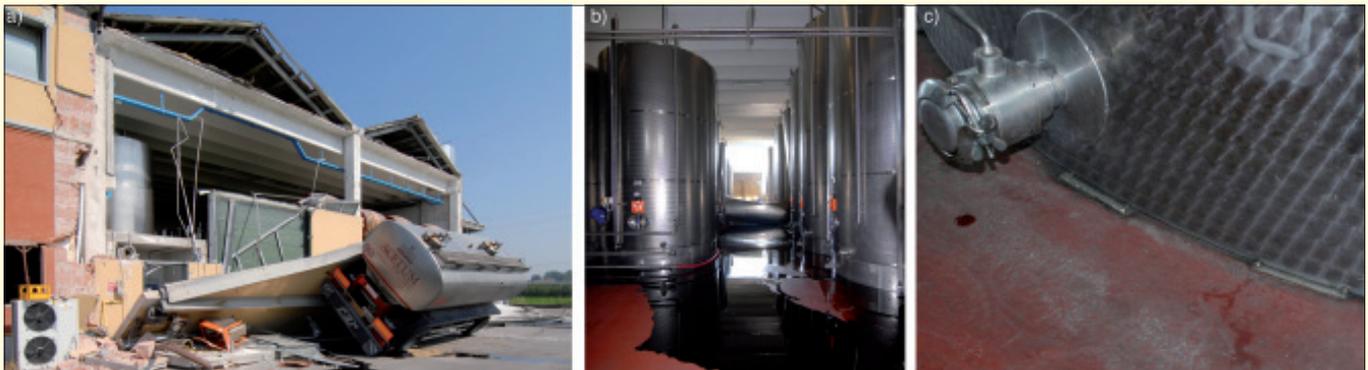
Bild 3. Essigfabrik mit umgekippten schweren Fassadenplatten in Motta (a). In der Halle kippte ein Stahltank mit Essig um und lief aus (b). Die Stahltanks sind am Boden unverankert (c).

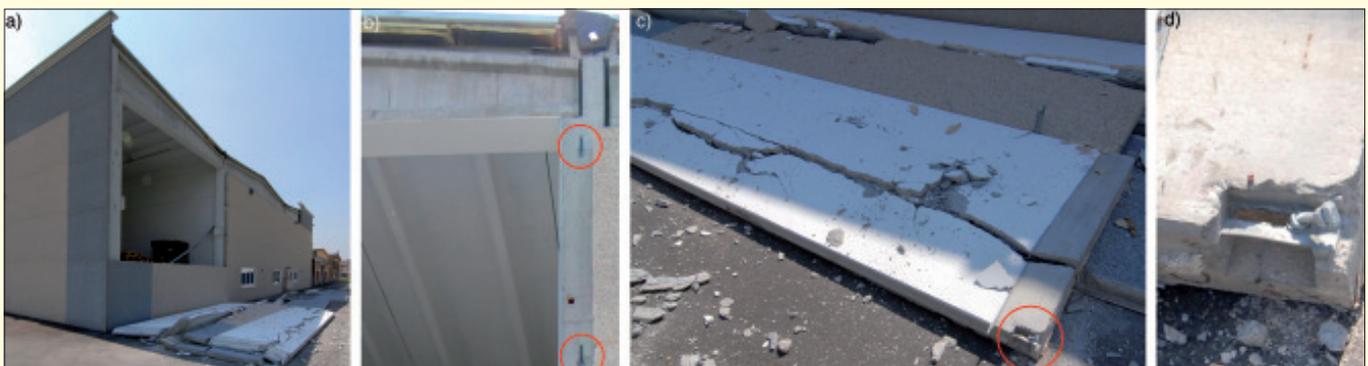
Bild 4. Lagerhalle mit umgekippten schweren Fassadenplatten in Cavezzo (a). In der mittleren Stahlbeton-Fertigteilstütze sind zwei Ankerschienen für Fassadenanker erkennbar (b). Ein daraus herausgerissener Fassadenanker ist im roten Kreis in (c) und im Detailfoto (d) ersichtlich.

und 4d lässt vermuten, dass es sich dabei nur um eine Verankerung für die Horizontalkräfte infolge Wind und nicht für Erdbeben handelt.

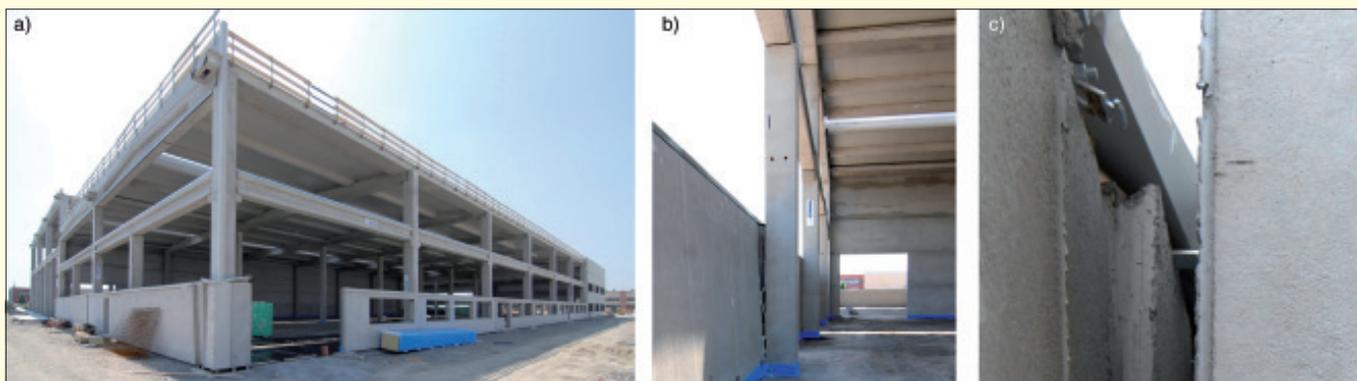
Bild 5. Neubau einer Lagerhalle aus Stahlbeton-Fertigteilen in Cavezzo. Innenansicht einer nach außen gekippten Fassadenplatte (b) der Querfassade in der Ansicht (a). Detailansicht des herausgerissenen Fassadenankers (c).

**Bild 5** zeigt eine beschädigte Halle aus Stahlbeton-Fertigteilen, die zur Zeit des Erdbebens noch im Bau war. Sie befindet sich im gleichen Industriegebiet von Cavezzo wie die Halle in Bild 4 und kann als typisches Beispiel für den vorherrschenden Konstruktionstyp der Fertigteilhallen in der Region betrachtet werden. Die schwachen Verankerungen der bereits montierten untersten Reihen von Fassadenplatten sind ausgerissen (Bild 4c) und die Fassadenplatten nach außen gekippt (Bild 4b). Auffallend ist ferner, dass in der Halle kein eigentliches Aussteifungssystem für horizontale Einwirkungen vorhanden ist. Jede Stahlbeton-Fertigteilstütze wirkt als im Fundament eingespannter vertikaler Kragarm ohne Rahmenwirkung über Fassadenriegel oder über Dachträger, da diese nur auf kurzen Stützenkonsolen aufgelegt sind (Bild 5a).

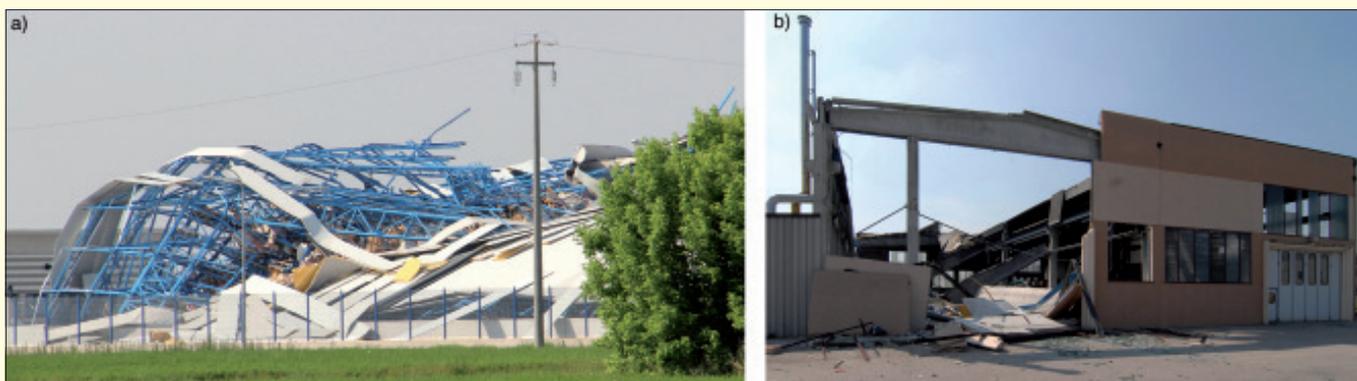
Bild 6. Eingestürzte Stahlhalle in Sant'Agostino (a) und eingestürzte Stahlbeton-Fertigteilhalle in Casumaro (b), in der als Folge des Erdbebens ein Brand ausgebrochen ist.

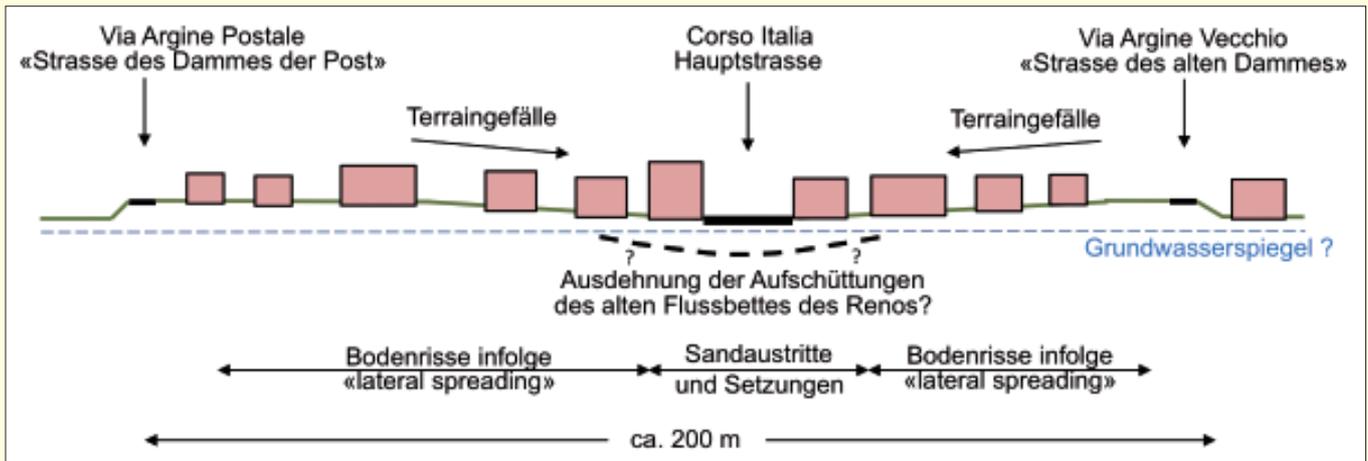
Bild 7. Schematischer Querschnitt durch das alte Flussbett des Reno quer zur Hauptstraße „Corso Italia“ mit der Verteilung der Bodenverflüssigungsphänomene in Mirabello

Der Ort Mirabello wurde auf dem aufgeschütteten Flussbett und den seitlichen Dämmen entlang dem ehemaligen Flusslaufes des Reno gebaut. Bild 7 zeigt einen schematischen Querschnitt durch das heute aufgeschüttete Flussbett des Reno quer zur Hauptstraße „Corso Italia“ mit der Verteilung der verschiedenen Bodenverflüssigungsphänomene in Mirabello (Bild 8 und 9). Sandaustritte an die Oberfläche, häu-

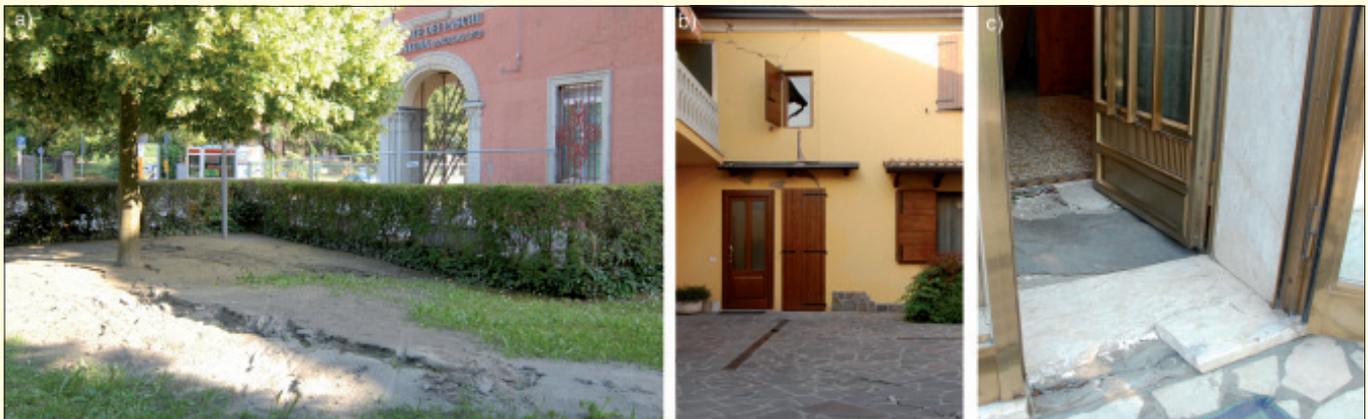
Bild 8. Bodenverflüssigung in Mirabello: Sandaustritt in einem Park (a), Trennrisse im Boden von der Bildecke rechts unten bis durch die Fassade im Hintergrund verlaufend (b), differentielle Setzungen zwischen Außenwand und Boden des Erdgeschosses im Eingangsbereich eines Wohnhauses (c).

fig entlang Kanalisationsleitungen und bei Brunnen, konnten festgestellt werden (Bild 8a). Zur Zeit der SGEB-Erkundungsmision waren die resultierenden Sand-Ablagerungen in Mirabello zum größten Teil schon weggeräumt. Spuren zeigten, dass die Mächtigkeit dieser Ablagerungen lokal einige Dezimeter erreicht hatte. Bodenrisse mit einer Breite von einigen Zentimetern wurden an verschiedenen Orten parallel zur Hauptstraße „Corso Italia“ in Mirabello beobachtet (Bilder 8b und 9b). Diese wurden durch seitliche Bodenverschiebungen („lateral spreading“) auf verflüssigten Schichten in Richtung zur Mitte des ehemaligen Flussbettes verursacht. Bei einigen Gebäuden setzten sich die parallel zur Hauptstraße verlaufenden Risse infolge seitlicher Bodenverschiebungen als vertikale Trennrisse in den Fassadenwänden fort (Bild 8b).

Entlang der Hauptstraße traten bei einigen Gebäuden Setzungen im Bereich von wenigen Zentimetern auf, jedoch ohne nennenswerte strukturelle Schäden oder bleibende Schiefstellungen zu verursachen. Beim Mauerwerksgebäude im Hintergrund von Bild 8a musste ein Gewölbe infolge Setzungsschäden provisorisch abgestützt werden. Bei einem Wohngebäude waren differentielle Setzungen von einigen Zentimetern im Eingangsbereich des Erdgeschosses zu beobachten (Bild 8c). Um die Türe nach dem Erdbeben öffnen zu können, mussten die Bodenplatten entfernt werden. Das Gebäude hatte kein Untergeschoss und die vermutlich auf Streifenfundamenten fundierten Außenwände setzten sich gegenüber der Bodendecke des Erdgeschosses. Diese Bauweise ohne Untergeschoss ist repräsentativ für die Gegend.

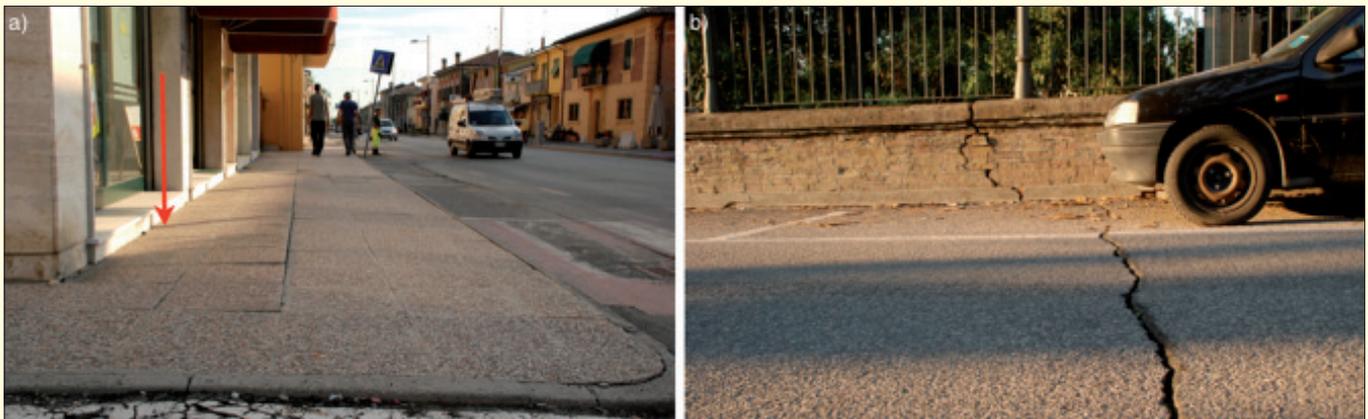
Bild 9. Geringfügige Gebäudesetzungen und Bodenrisse infolge Bodenverflüssigung entlang der Hauptstraße in Mirabello: Setzungen eines dreistöckigen Geschäftshauses mit Aufwölbung des Trottoirs (a), Riss durch eine Querstraße infolge seitlicher Bodenverschiebungen (b).

Bild 9a zeigt geringfügige Gebäudesetzungen eines Geschäftshauses an der Hauptstraße in Mirabello, die an der Aufwölbung des Trottoirs zu erkennen sind. Das Aufschwimmen oder der Einsturz von Kanalisationsleitungen wurde nicht beobachtet. Ob unterirdische Leitungen beschädigt oder verstopft wurden, konnte vor Ort nicht festgestellt werden. Der einzige Totaleinsturz in Mirabello war derjenige der Kathedrale di San Paolo. Doch darf vermutet werden, dass die Bodenverflüssigung bei diesem Einsturz keine Rolle gespielt hat.

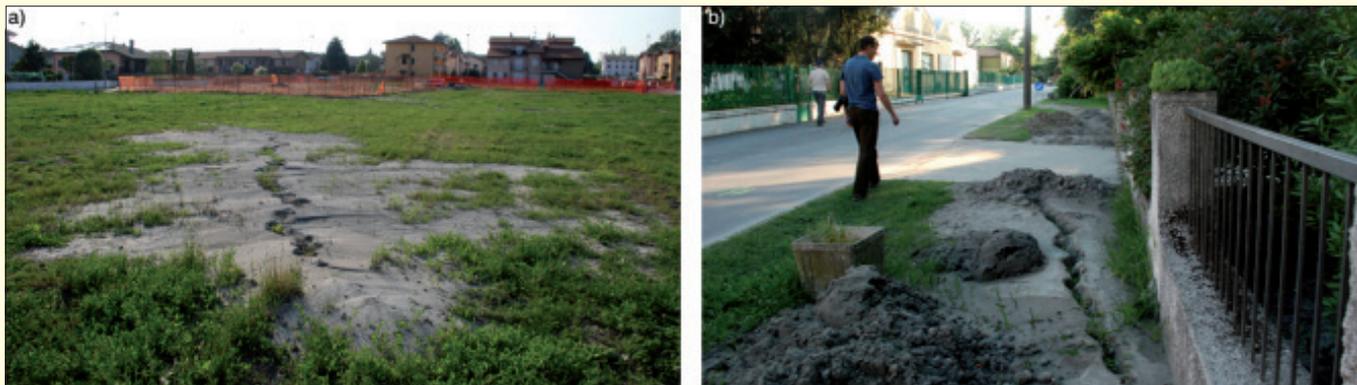
Bild 10. Sandaustritte durch Bodenrisse in San Carlo: in einem Feld (a), entlang der Viale Antonio Gramsci am Rande des abgesperrten Quartiers von San Carlo (b).

In San Carlo wurden ähnliche Schadenbilder (Bild 10 und 11) infolge Bodenverflüssigung wie in Mirabello beobachtet, jedoch tendenziell häufiger als in Mirabello. Andererseits war die Zuordnung der Bodenverflüssigungsphänomene zur Lage des alten Flussbettes des Reno weniger eindeutig als in Bild 7 für Mirabello dargestellt.

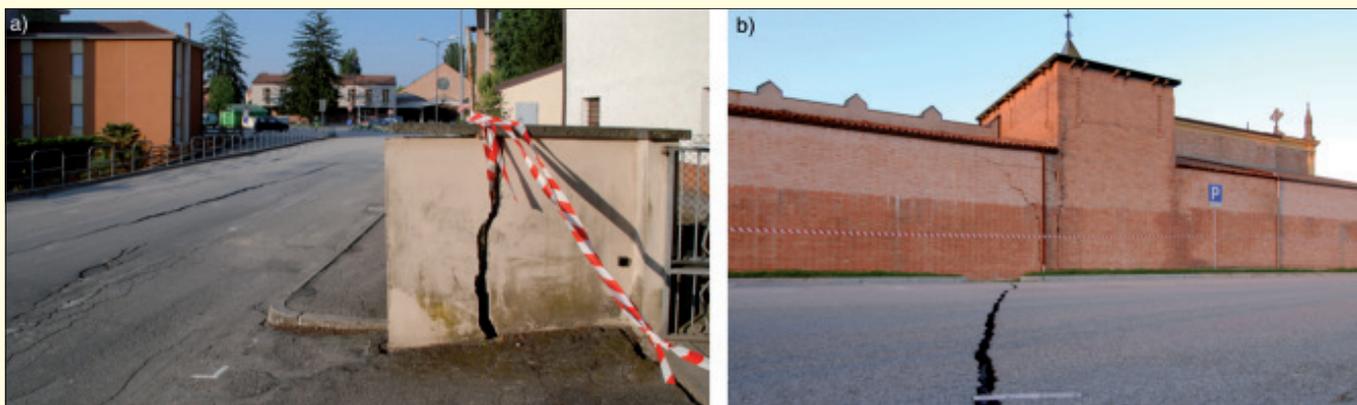
Bild 11. Risse durch Umfassungsmauern infolge Bodenverflüssigung in San Carlo: durch eine Gartenmauer in der Viale Antonio Gramsci (a), durch die Friedhofsmauer mit Fortsetzung als Bodenriss (b).

Ein Quartier von San Carlo wurde relativ stark von der Bodenverflüssigung betroffen. Es war am 29. Mai 2012 noch vollständig abgesperrt. Gemäß [10] und [11] sollen in dieser Zone größere Bodenrisse und Sandaustritte in Häusern bis zu 60 cm Mächtigkeit sowie größere horizontale Bodenverschiebungen aufgetreten sein. Einige Gebäude hätten größere strukturelle Schäden erlitten. Das Bild 10b zeigt einen Bodenriss mit Sandaustritt entlang der Straße „Viale Antonio Gramsci“ am Rande des abgesperrten Gebietes. Im Bild 11a ist an der gleichen Straße eine Gartenmauer infolge verflüssigungsbedingten Setzungen entzwei gebrochen. Weitere

Schäden aus seitlichen Bodenverschiebungen wurden beim Friedhof beobachtet, wo sich ein Bodenriss durch die Friedhofsmauer fortgepflanzt hat (Bild 11b).

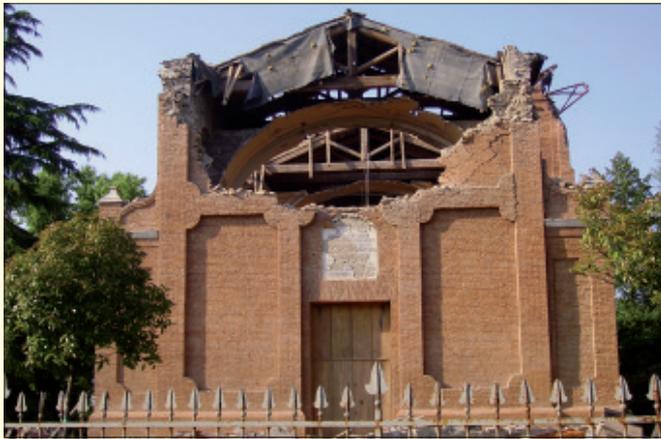
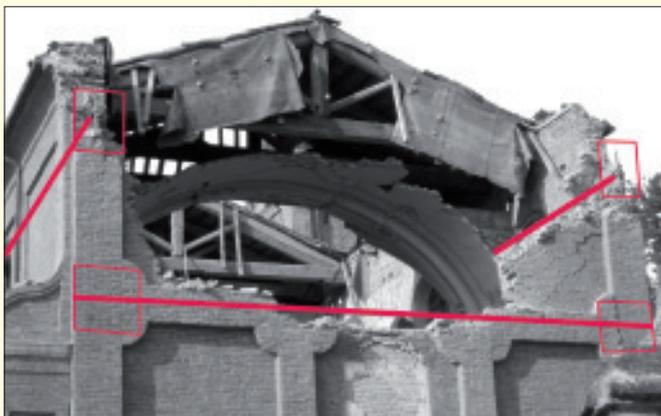
Bild 6. Kirche in Camurana, Vorderansicht

Bild 7. Anordnung der Zuganker in der Kirche von Camurana, Bild 6

Ein Beispiel für ein Gebäude mit Zugankern ist die Kirche in Bild 6, die Anordnung der Zuganker ist in Bild 7 schematisch dargestellt. In den seitlichen Längsmauern des Hauptschiffes sind unterhalb des Dachanschlusses Zugstangen eingebaut. Diese Zugelemente sind in der Regel nur leicht oder gar nicht vorgespannt und wirken erst, wenn die Tragstruktur „auseinandergezogen“ wird. Mehrschichtig gebaute Mauerwerksgebäude haben durch ihre dicken Wände oft eine große Masse, was in Kombination mit der mäßigen Festigkeit unbewehrten Mauerwerks die Gebäude für Versagen aus der Ebene heraus anfällig macht. Zuganker sorgen für den Zusammenhalt des Gebäudes, können aber ein Versagen aus der Ebene heraus nicht immer komplett verhindern, da sie die Wände nur punktuell zusammenhalten. Außerdem müssen die Wände auf der Höhe jeder Geschosdecke an ihrer oberen und unteren Kante gehalten werden, um ein Versagen aus der Ebene heraus zu verhindern. Bei dem Gebäude in Bild 6 war die Fassade vermutlich nicht in Höhe des Dachgiebels gehalten, sondern nur an den Seiten. Der rechte Zuganker konnte die entstehenden Kräfte nicht aufnehmen und versagte auf Zug, wie in Bild 8 zu erkennen ist, die Front der Kirche versagte aus der Ebene heraus. Die zeitliche Abfolge dieser Versagensfälle konnte im Rahmen des Erkundungsgangs nicht geklärt werden.

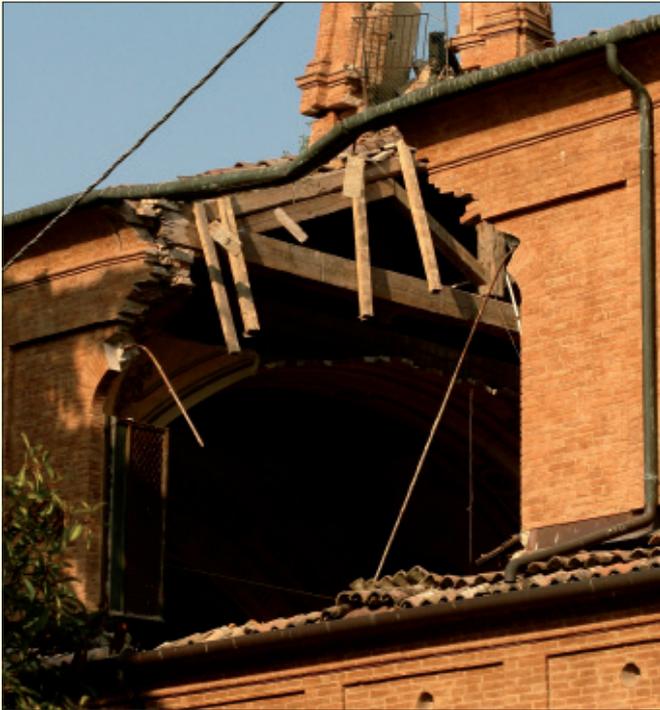
Bild 8. Zugankerversagen in der linken Außenwand der Kirche von Camurana, Seitenansicht zu Bild 6

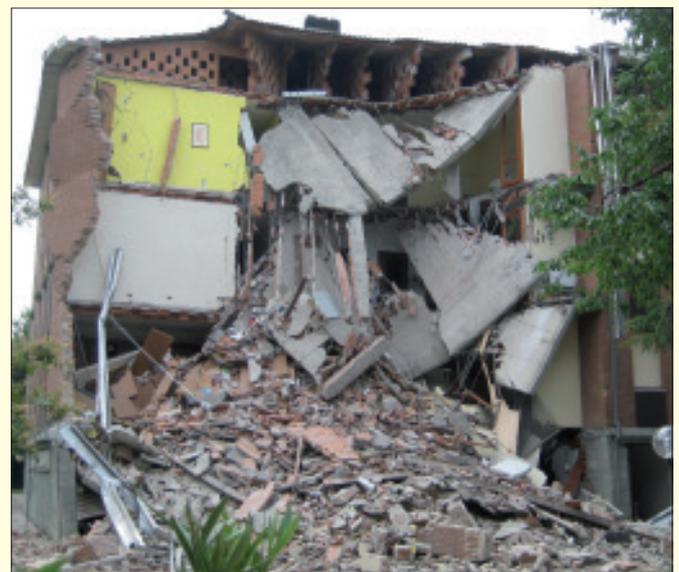
Bild 11. Teileinsturz eines Mehrfamilienhauses in Cavezzo, Mauerwerksbau aus Vollziegeln

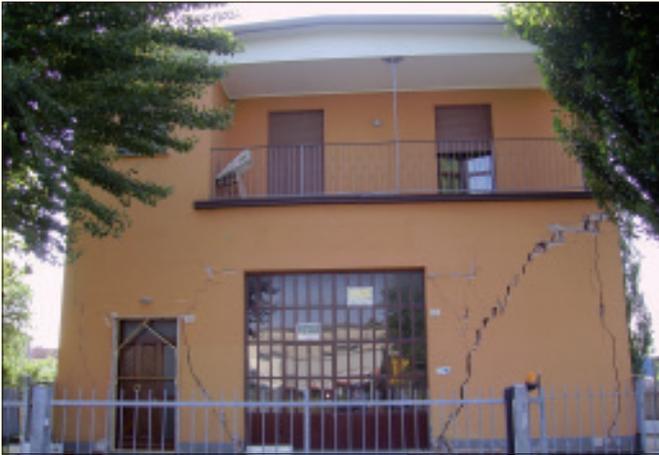
Bild 12 zeigt ein zweistöckiges Gebäude aus Ziegelmauerwerk, gebaut aus Steinen mit einem hohen Lochanteil. Hier

Bild 12. Mauerwerksgebäude in San Felice, Kombination aus Schub- und Biegedruckversagen

liegt eine Kombination von Biegedruck- und Schubversagen vor. Die Wand rechts der Türöffnung zeigt ein typisches Biegedruckversagen infolge der Wandrotation. Zusätzlich ist ein Querwandabriss zu erkennen, der durch die Aktivierung der Querwand bei der Wandrotation der Schubwand zustande kam. Hier war offensichtlich die Verzahnung konstruktiv nicht ausreichend ausgebildet. Die diagonalen Risse zeigen auch hier – analog zur Versagensform der historischen Mauerwerke – das typische Schubversagensrissbild für unbewehrtes Mauerwerk. Ähnlich ist das Versagensbild auf der Wand links des Tores. Durch die Türöffnung ist diese Wand allerdings zusätzlich geschwächt, zu erkennen ist eine pro-

visorische Abstützung des Türsturzes zur Vermeidung weiterer Schäden.

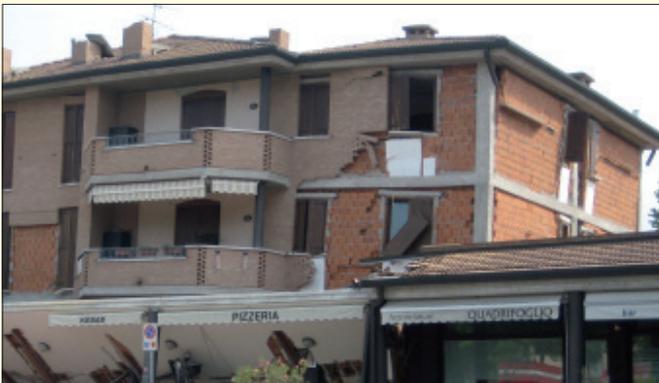
Bild 13. Schäden an der Fassade und dem Ausfachungsmauerwerk der Stahlbetonrahmenkonstruktion bei einem Wohn- und Geschäftshaus in Cavezzo

Das dreistöckige Gebäude in **Bild 13** ist ein Beispiel für ein Gebäude aus Stahlbetonrahmen mit ausfachenden Mauerwerkswänden. Die Fassade ist verblendet. Das Verblendmauerwerk ist in großen Teilen heruntergefallen und die Schornsteine sind ebenfalls beschädigt. Durch die Bewegungen des Stahlbetonskeletts ist das Ausfachungsmauerwerk ebenfalls beschädigt worden, so droht eine Ausfachungswand im Ganzen herauszukippen. Auch in den übrigen Ausfachungswänden zeigen sich Steinverschiebe und Risse in den Steinen, was sich auch in der Schiefstellung der Fensterrahmen zeigt. Der Stahlbetonrahmen sieht äußerlich unbeschädigt aus (keine großen Risse oder gar sichtbare Bewehrung), jedoch war an Teilen des Gebäudes – die hier nicht abgebildet sind – eine deutliche Schiefstellung des Stahlbetonskeletts zu erkennen.

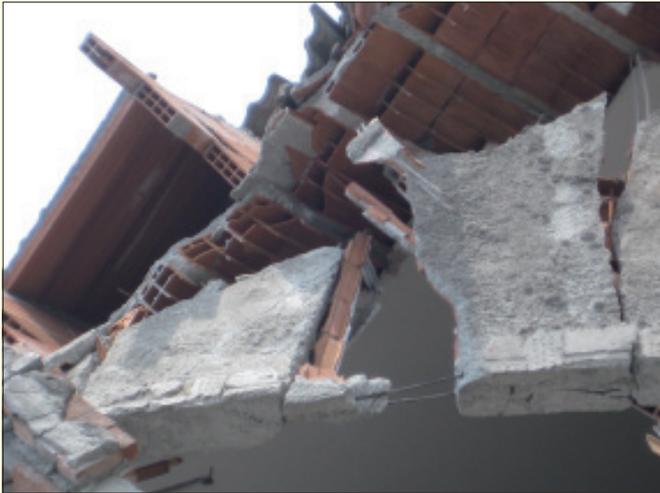
Bild 15. Nahaufnahme des Gebäudes aus Bild 11 mit SLC-Deckensystem

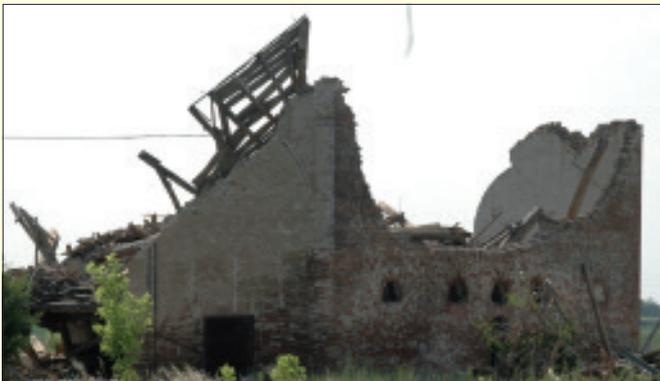
Bild 16. Ländliches Gebäude außerhalb von Sant'Agostino

Üblicherweise hat ein solches Bauwerk eine Gebäudehöhe von 5 - 6 m, verteilt auf meist zwei Stockwerke, sowie 30 cm dicke, zweischichtige Wände und ein Dach in Holzbauweise. Die Schlankheit der Wände, der große Abstand zwischen den Wänden wegen fehlender Zwischenwände, die Flexibilität des Daches sowie die schlechte Verbindung zwischen Dach und Wänden führen zu einer hohen seismischen Vulnerabilität. Etwa hundert dieser Bauten sind teilweise oder völlig zerstört worden, das typische Schadenbild ist ein Versagen aus der Ebene der Mauerwerkswände. Das eingestürzte ländliche Gebäude in **Bild 16** zeigt Versagen der Außenwände infolge der Belastung senkrecht zur Wandebene der Fassade aufgrund fehlender Innenwände und einer mangelhaf-

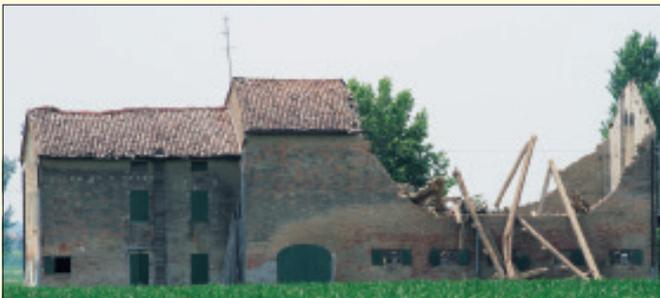
Bild 17. Ländliches Gebäude außerhalb von Medolla

ten Dachaussteifung. Der gleiche Versagensmechanismus ist bei dem Gebäude in Bild 17 zu erkennen, während das unmittelbar angrenzende Gebäude mit vermutlich zwei Zwischendecken unbeschädigt ist. Allerdings kann bei beiden zerstörten Gebäuden ein sehr guter Zusammenhalt der Wände in den Eckbereichen beobachtet werden.
