## ERDBEBENINGENIEURWESEN UND BAUDYNAMIK

- S 2 **Die Erdbebenserie in der Emilia-Romagna im Mai 2012: Schäden an Industriehallen und geotechnische Aspekte**  
T. Wenk, M. Baur, B. Duvernay, A. Paparo
- S 8 **DGEB – Erkundungsreise, Mai 2012: Erdbebenserie Emilia-Romagna in Norditalien**  
J. Rosin, F. Taddei, T. Schmitt
- S 15 **Einsatz von duktilem Beton zum Schutz gegen hochdynamische Einwirkungen**  
H. Sadegh-Azar, R. Borsutzky, S. Hauser

# Die Erdbebenserie in der Emilia-Romagna im Mai 2012: Schäden an Industriehallen und geotechnische Aspekte

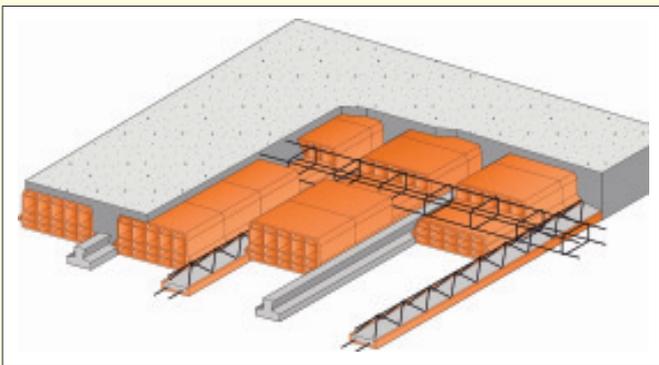
Bild 14. Deckensystem aus vorfabrizierten bewehrten Betonbalken, Ziegeln, Bewehrungskörben und Ortbetonüberdeckung; [14]

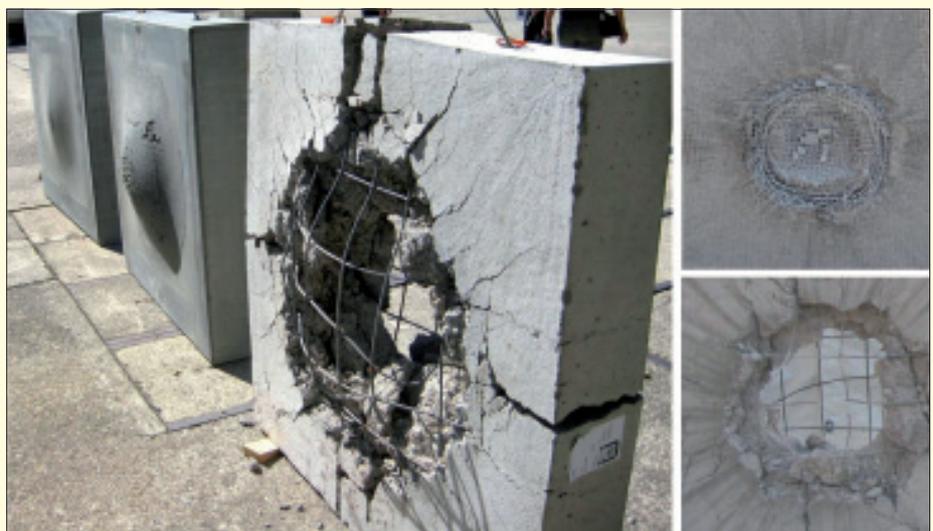
Der Baustoff DUCON weist im Vergleich zu Stahlbeton aufgrund seiner zuvor beschriebenen Eigenschaften, insbesondere seiner hohen Duktilität, einen hohen Widerstand gegen Explosion auf. Bild 5 zeigt den Schädigungsgrad einer Stahlbetonplatte und von zwei DUCON-Platten infolge Kontakt-

Bild 5. Zwei DUCON-Platten mit unterschiedlicher Bewehrung und eine Stahlbetonplatte v.l.n.r. (links), Frontseite DUCON (rechts, oben), Frontseite Stahlbeton (rechts, unten)

detonation (Haftladung). Bei den DUCON-Platten entstehen auf der Frontseite lokale Schädigungen, auf der Rückseite beulen die Platten aus. Die Stahlbetonplatte wurde von der Explosionsdruckwelle durchschlagen. Darüber hinaus scherte die Betonstahlbewehrung ab und es entstand ein Trümmerwurf.
